VERDITAKST

Matrikkel: **Gnr 14: Bnr 529**
Kommune: **1857 VÆRØY KOMMUNE**
Adresse: **Sponga 19, 8063 VÆRØY**

Utskriftsdato: 05.03.2020
Dato befaring: 15.01.2020

Enebolig

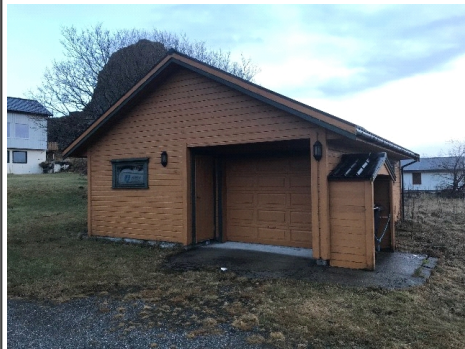
Frittliggende garasje har relativt god tilstand.

Frittstående garasje har generelt god tilstand.
